Esempio di candidatura

Esperto CECE

Villa Mustermann
Risanamento e trasformazione
Analisi dello stato attuale

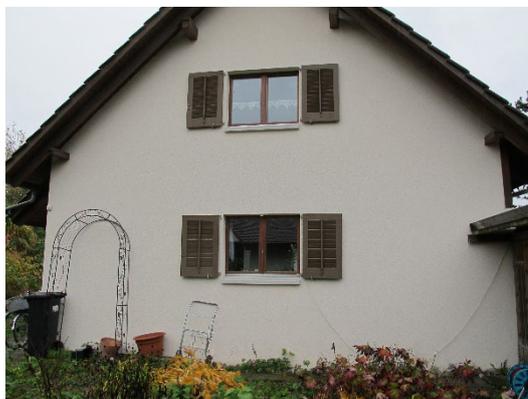
Immagine 1 Facciata ovest

Diagnosi Codice B

Nessun danno visibile. Vernice pulita. La durata di vita (25 anni) è stata superata.

Non sono necessarie misure rilevanti dal punto di vista dei costi. Considerare un miglioramento dell'isolamento termico a lungo termine. L'attuale valore mirato per le ristrutturazioni è di 0,15 W/m²K.

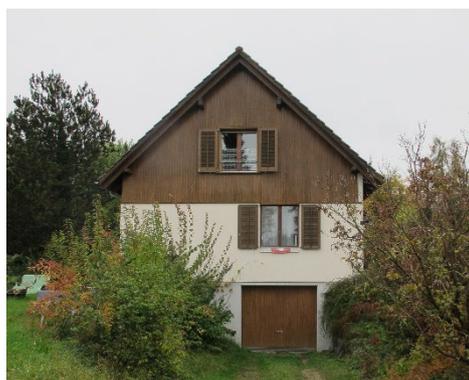
Immagine 2 Facciata est

Diagnosi Codice B resp. D

Nessun danno visibile. Verniciatura pulita. La durata di vita (25 anni) è stata superata. È possibile la formazione di condensa all'interno dell'elemento costruttivo. Tuttavia, finora non si sono verificati problemi, probabilmente grazie alla permeabilità all'aria del rivestimento.

La struttura della parete non adempie alla norma SIA 180. Se dovesse essere fornito nuovamente un bilancio, a seguito della modifica dell'elemento, questo non potrebbe essere soddisfatto.

Non sono necessarie misure rilevanti dal punto di vista dei costi, a meno che non vengano apportate modifiche. A lungo termine potrebbe essere necessario prendere in considerazione un miglioramento dell'isolamento termico. Attualmente il valore mirato per le ristrutturazioni è di 0,15 W/m²K.

Durante la sostituzione del rivestimento, occorre verificare anche la struttura esistente e prendere in considerazione eventuali alternative, ad esempio una facciata ventilata.

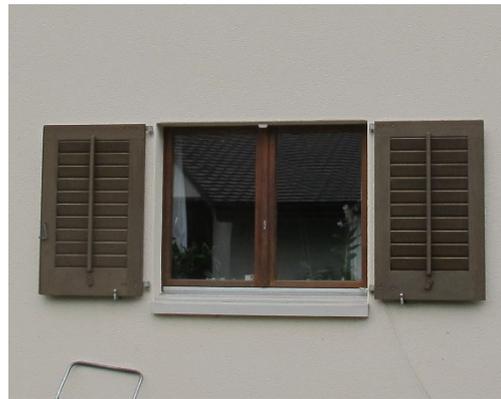
Immagine 3 Finestra

Diagnosi Codice D

Tutte le finestre funzionano perfettamente, ma alcune ante e telai sono danneggiati dalle intemperie. L'isolamento non soddisfa i requisiti attuali. La chiusura funziona. Vita utile 30 anni superata.

Puntare alla sostituzione delle finestre durante la ristrutturazione.

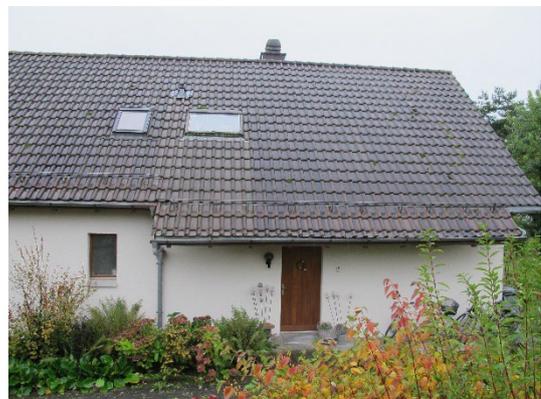
Diagnosi Codice B

Copertura in buone condizioni. Singole tegole sporche o spostate. Impermeabilità garantita. Finiture in legno e sottotetto parzialmente danneggiate dagli eventi atmosferici. Struttura portante in buone condizioni. Carpenteria in legno sana. Ristrutturazione del tetto 2008 (?).

Immagine 4 Tetto

Pulire e riallineare le tegole. Verniciare le finiture e il sottotetto in legno.

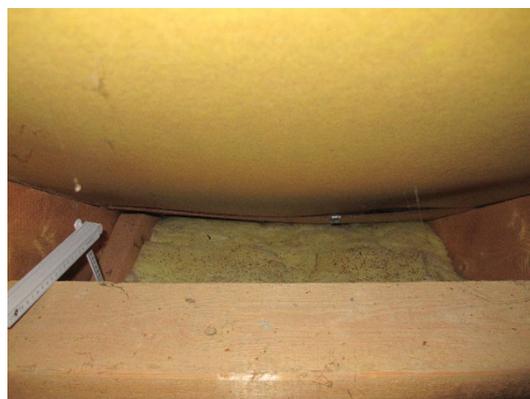
Diagnosi Codice A

Isolamento termico presente e protetto. Il comfort è da buono a molto buono.

Immagine 5 Isolamento sottotetto

Non sono necessarie misure rilevanti dal punto di vista dei costi. L'isolamento termico attuale corrisponde al valore mirato per le ristrutturazioni (0.2 W/m²K).

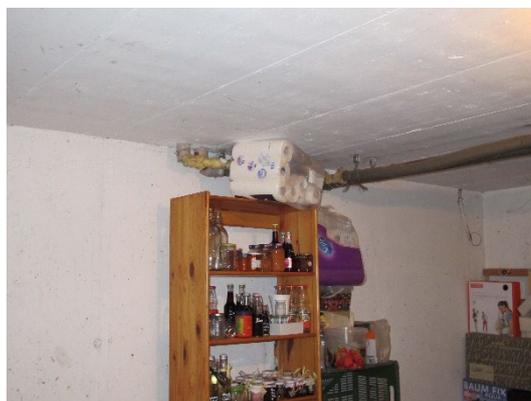
Diagnosi Codice D

Isolamento termico mancante o isolato con 5 cm di EPS. Isolamento parzialmente distaccato. Finora, però, non ci sono stati problemi di comfort. Elevate perdite termiche.

Immagine 6 Soffitto della cantina, locale ripostiglio

Isolare il soffitto della cantina secondo le prescrizioni attuali.

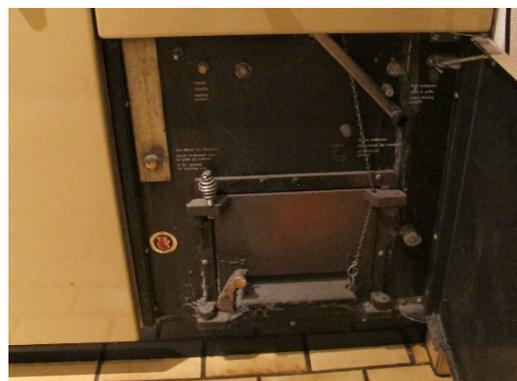
Diagnosi Codice D

La cucina a legna è funzionante, ma sono visibili danni da acqua nella cantina. Vita utile (25 anni) superata.

Immagine 8 Cucina a legna

Sostituzione del fornello e delle relative condotte.

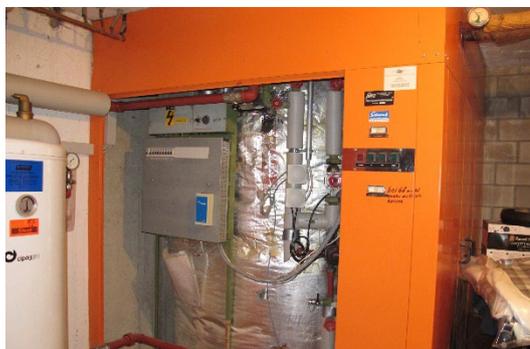
Diagnosi Codice D

Installazione funzionante. La vita utile dei componenti è stata superata (30 anni). Il vaso di espansione aperto richiede molta manutenzione ed è obsoleto.

Immagine 9 Accumulatore

Sostituzione completa del sistema di distribuzione del calore secondo l'attuale stato dell'arte.

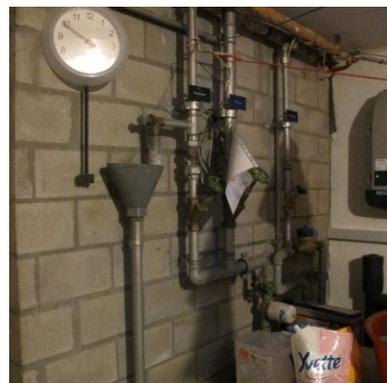
Diagnosi Codice C

Le condotte sono in ordine, non ci sono danni visibili. Isolamento parzialmente insufficiente. I raccordi dei tubi sono ermetici e regolabili. Anno di costruzione 1972, vita utile 40 anni.

Immagine 10 Addolcimento dell'acqua e installazioni sanitarie

Prevedere la sostituzione totale della rete di tubature, compreso

l'isolamento, a causa del superamento della durata di vita.

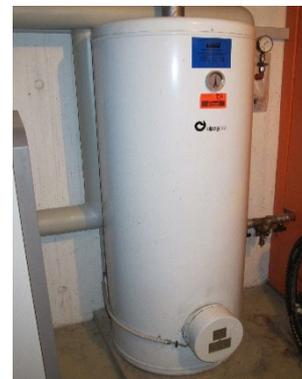
Diagnosi Codice C

Bollitore elettrico del 1982 con una vita utile di 30 anni. Nessun punto di ruggine visibile. Potenza 4,2 kW, serbatoio di accumulo 400 litri.

Immagine 11 Bollitore

Prevedere la sostituzione della produzione di acqua calda sanitaria. Ad oggi i riscaldamenti elettrici diretti non sono più consentiti; pertanto, non è possibile una sostituzione 1:1.

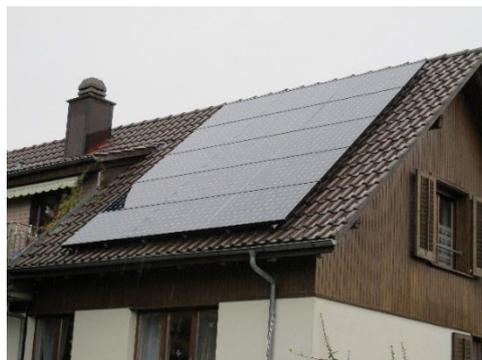
Diagnosi Codice A

Impianto fotovoltaico come nuovo: nessun deposito di sporco o polvere, copertura in buone condizioni. Inverter Fronius Symo come nuovo. Anno di costruzione 2014.

Immagine 12 Impianto fotovoltaico

Non sono necessarie misure economicamente rilevanti.

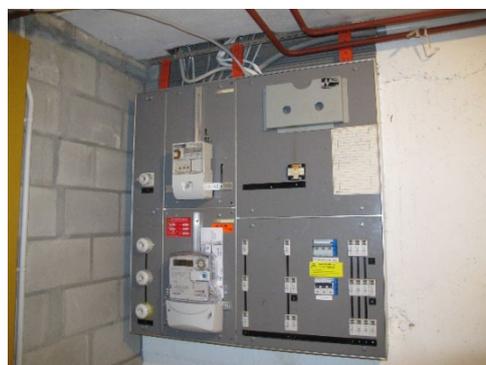
Diagnosi Codice A

L'approvvigionamento soddisfa i requisiti. Non ci sono carenze o contraddizioni evidenti con le normative.

Immagine 13 Quadro elettrico

Nessun provvedimento economicamente rilevante.
